MUSÉUM
NATIONAL D'HISTOIRE NATURELLE

Communiqué de presse
10 mars 2016

Le Muséum lance aujourd'hui un appel aux dons pour restaurer la Gloriette de Buffon du Jardin des Plantes

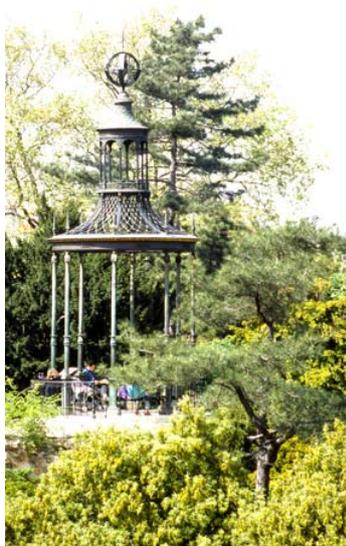
La Gloriette de Buffon
© MNHN - Laurent Bessol

La Gloriette de Buffon, dont l'architecture possède de nombreuses références maçonniques, est constituée d'une armature en fer et d'un habillage composé de cinq métaux différents : bronze, cuivres jaune et rouge, laiton et or. S'élevant sur plus de 9 mètres, elle est établie sur un plan de forme circulaire, présentant huit colonnes au total et une sphère armillaire en fonte et cuivre à son sommet. L'ossature en fer, en grande partie dissimulée sous un habillage formant les éléments de décors, est fixée par rivets, la soudure n'existant pas au XVIII^e siècle. La fonte utilisée, issue des forges de Buffon à Montbard, est d'une très grande qualité et constitue un témoin remarquable des techniques utilisées à l'époque. Un gong solaire dominait l'ensemble ; il sonnait chaque jour à midi, actionné par un marteau déclenché par la rupture d'un fil de crin, remplacé quotidiennement après que les rayons l'eurent brûlé à travers une loupe.

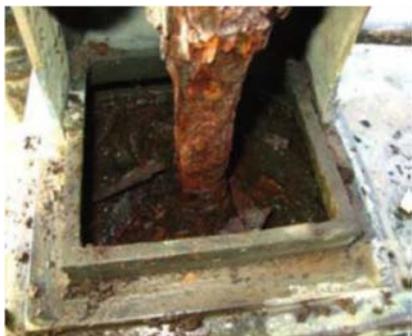
Corrosion des pieds de poteau,
Gloriette de Buffon © ssea-Botton

Les pathologies dont souffre la Gloriette de Buffon rendent urgente sa rénovation. En effet, la corrosion de la structure de fer est très importante, particulièrement au niveau de l'habillage des piédestaux de colonne, tandis qu'une perte de matière est observée au niveau des pieds de poteau, ce qui influe sur la bonne tenue mécanique de l'ensemble de la structure. L'habillage est également fortement altéré, avec des dépôts noirs causés par la pollution urbaine, des marques de corrosion, des zones perforées, des déformations des tôles du lanterneau et des graffitis sur les piédestaux et fûts de colonne. Enfin, la visserie d'assemblage est endommagée et une mauvaise évacuation des eaux au niveau du lanterneau a été mise en évidence.

L'étude diagnostique et les préconisations ont été réalisées par François Botton, Architecte en Chef des Monuments Historiques. La restauration du monument comportera plusieurs étapes, de la consolidation de la structure à la remise en état de la sphère armillaire et de l'habillage, en passant par le traitement des fers de la structure et la gestion des eaux au niveau du lanterneau.

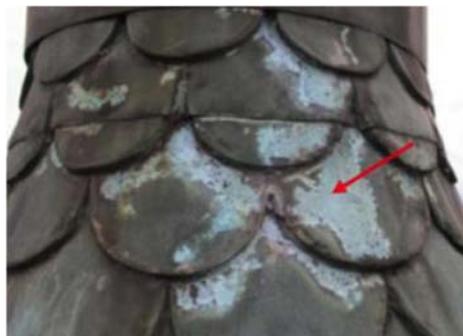
Corrosion du lanterneau,
Gloriette de Buffon © ssea-Botton
